行政院環境保護署 河川清淨環境工作坊

# 畜牧糞尿資源化對 河川污染變化趨勢之影響

國立臺灣大學水工試驗所

# 河川巡守隊之經營

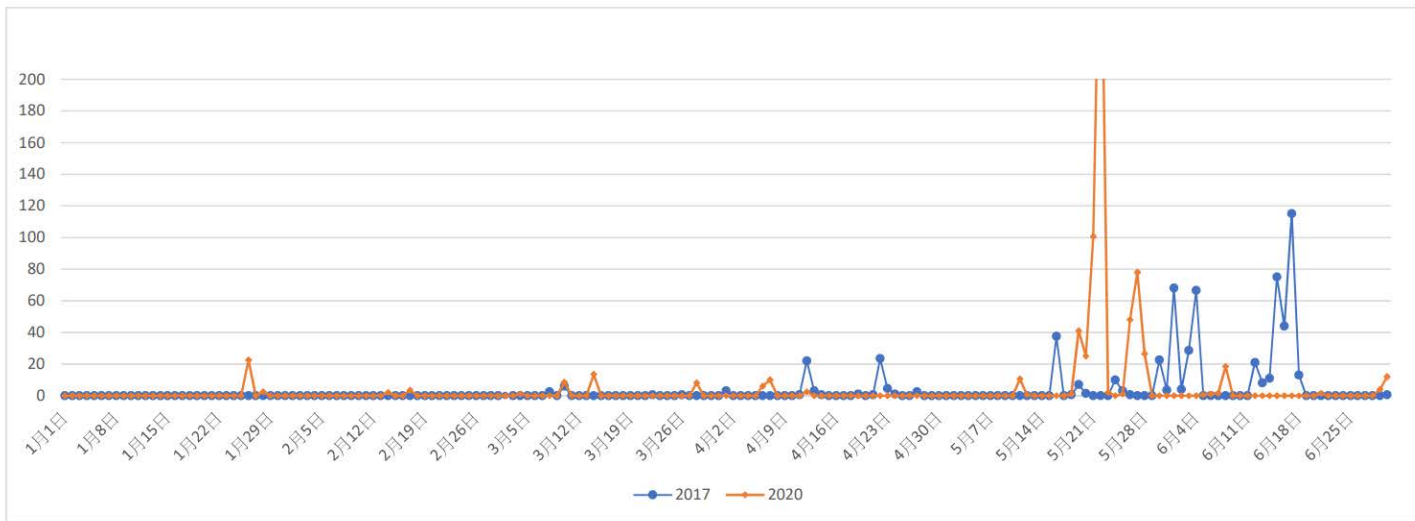
屏東潮州測站日降雨量分佈圖(01月至06月)

➤ 針對屏東潮州測站(東港溪潮州大橋)降雨資料發現，2017年的降雨量(1,162 mm)雖然比2020年(1,874 mm)要少，但是2017年的降雨分佈的時間比較平均。

➤ 鑒於環保署水質測站採樣時間都在月初，比對這兩年的日降雨特性發現，降雨對河川水質污染物質稀釋的影響以2017年較大。

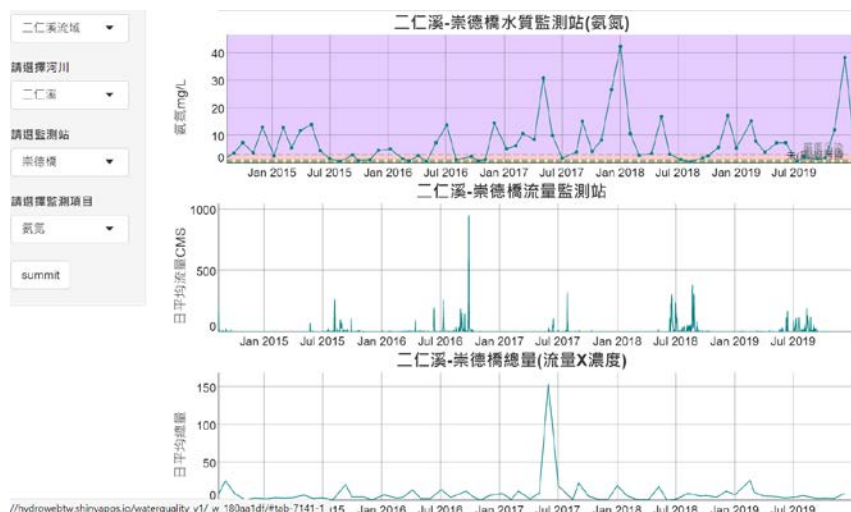
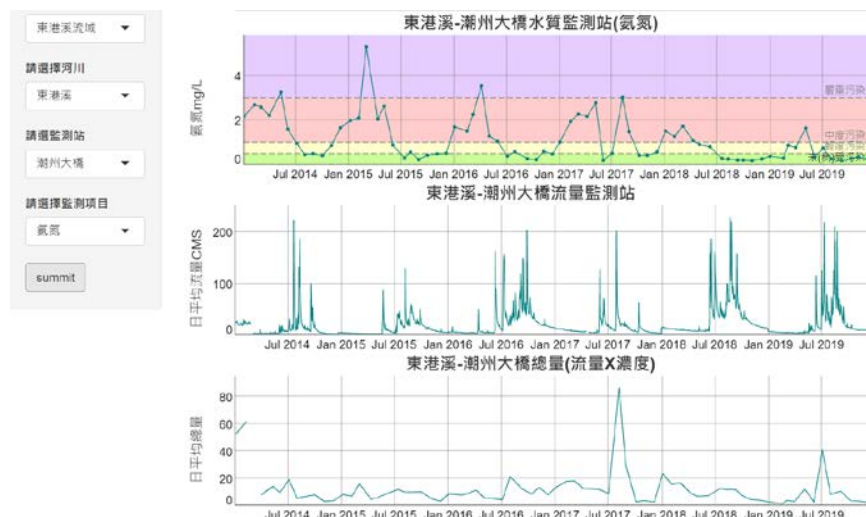
台大團隊針對歷年環保署水質測站與水利署水位測站資料初步進行數據資料庫的整合，利用網路平台建置河川污染物總量估算模式，透過操作平台上的水質監測站與污染物質的點選後，可以呈現出該站的水質監測污染物質濃度與對應的水量資料，最下方則是呈現該地點的污染物質總量變化趨勢。另外，亦可呈現該測站污染物質濃度與河川流量等原始數據資料以及污染物質總量的對應關係。

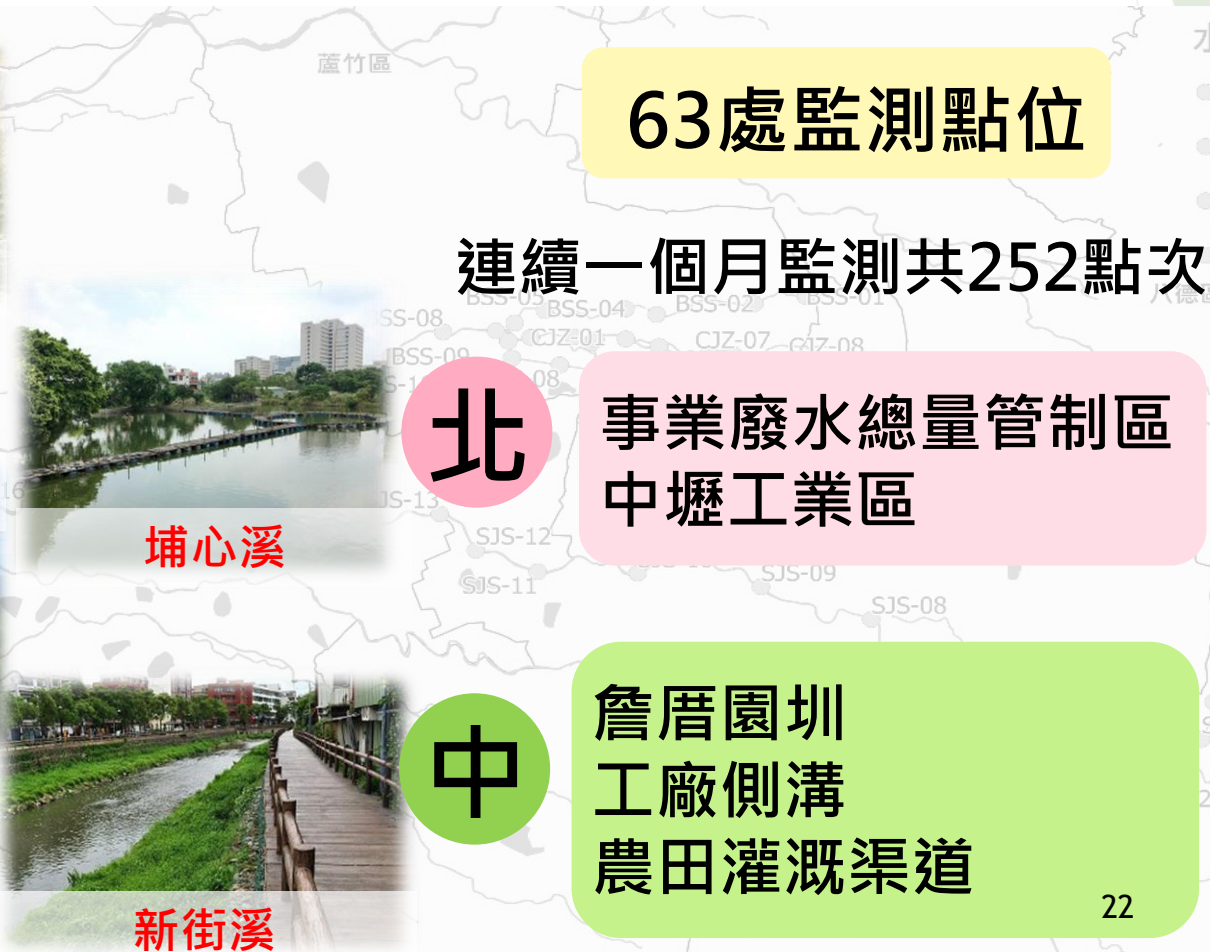
63處監測點位

連續一個月監測共252點次

事業廢水總量管制區  
中壢工業區

詹厝園圳  
工廠側溝  
農田灌溉渠道

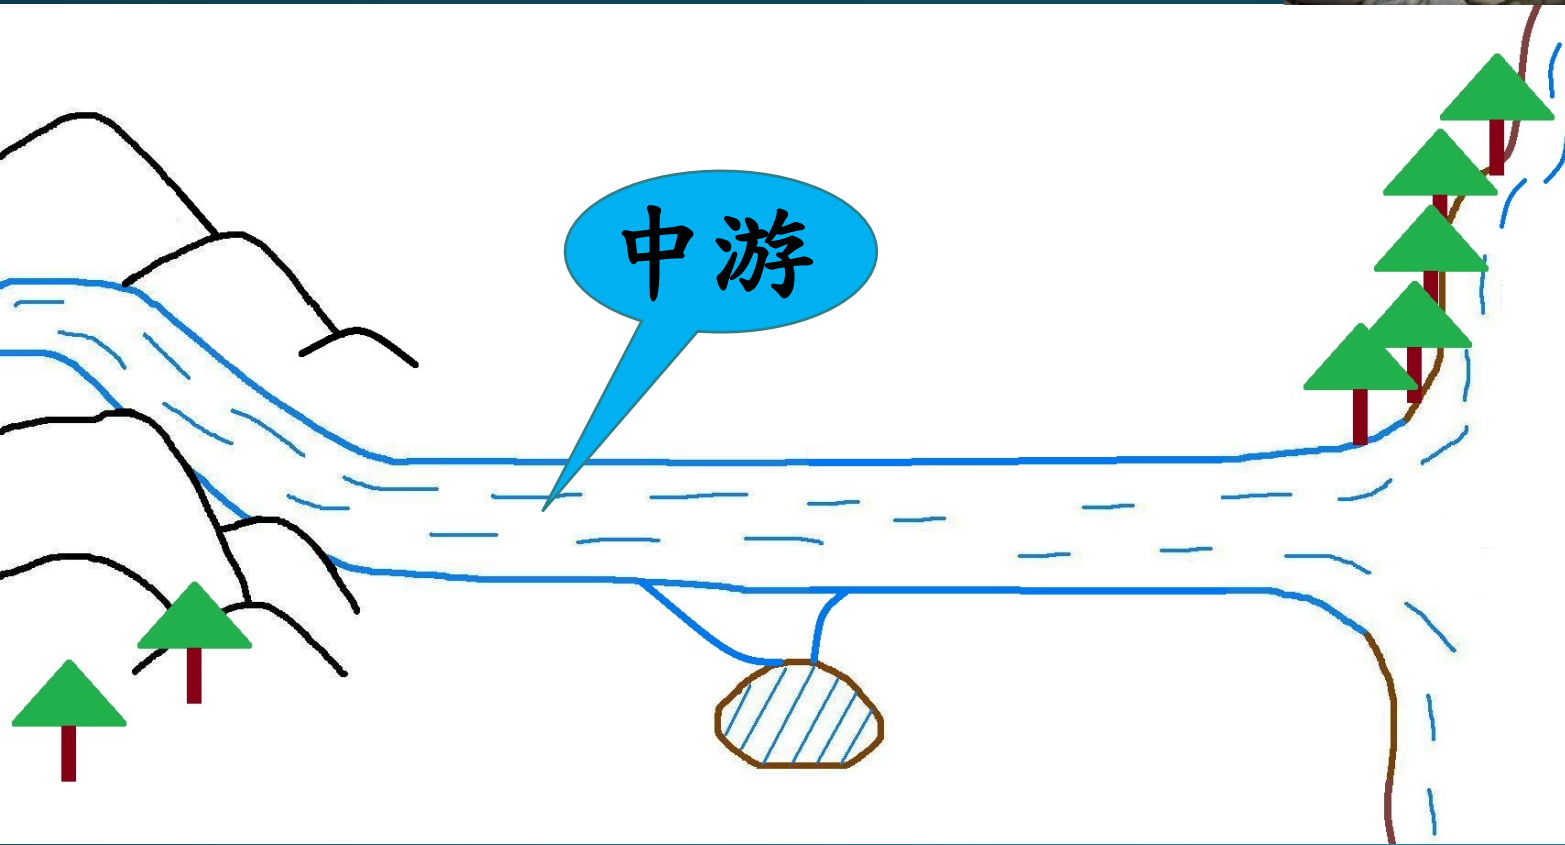
## ◆ 河川中游

- ✓ 棲地：U形谷、基底主要為大型礫石
- ✓ 水文：水溫適中、營養鹽增多
- ✓ 生物：生物種類中等、外來種次多

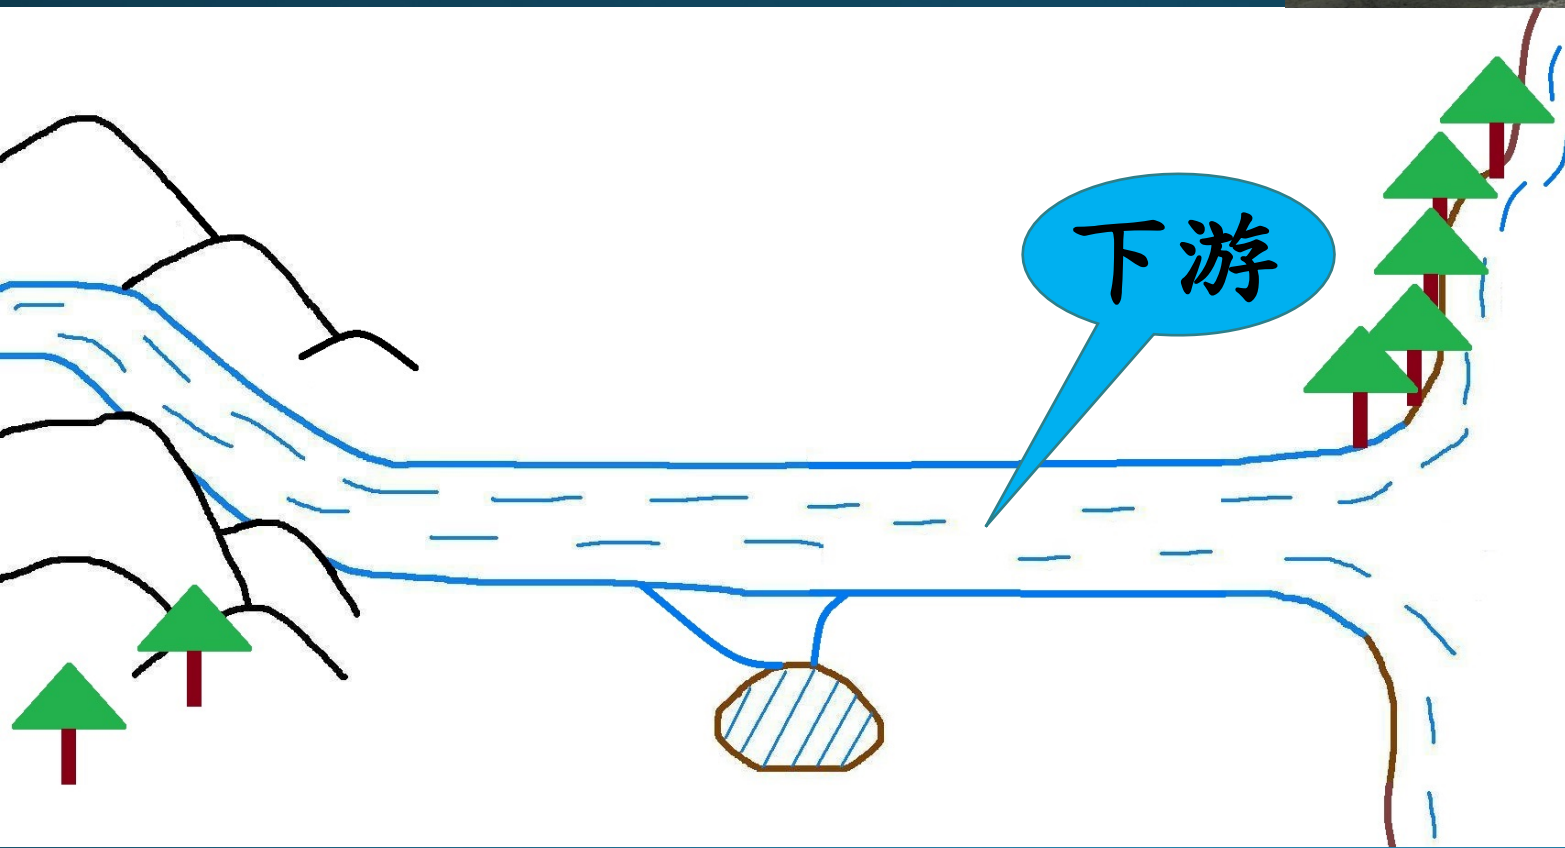
## ◆ 河川下游

- ✓ 棲地：河道寬闊、底質以泥砂為主
- ✓ 水文：水流緩、水溫高、營養鹽多
- ✓ 生物：生物種類次多、外來種最多

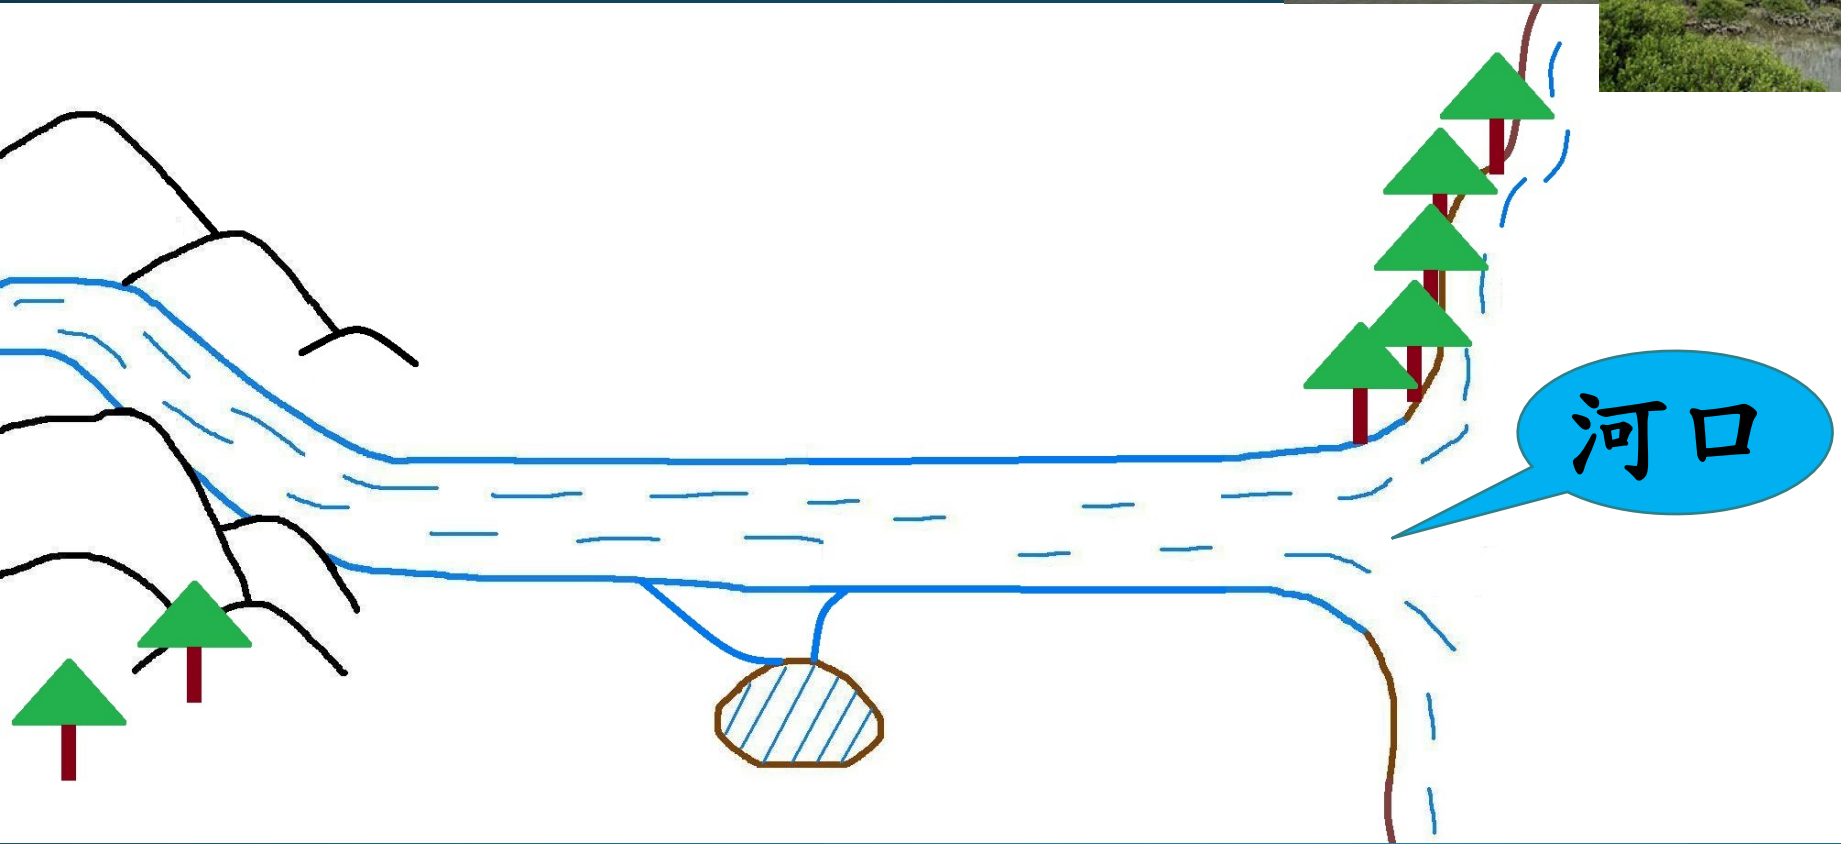
## ◆ 河口

- ✓ 棲地：基底為泥或砂、伴生紅樹林
- ✓ 水文：感潮、半淡鹹水、生產力最高
- ✓ 生物：生物種類最多、外來種少

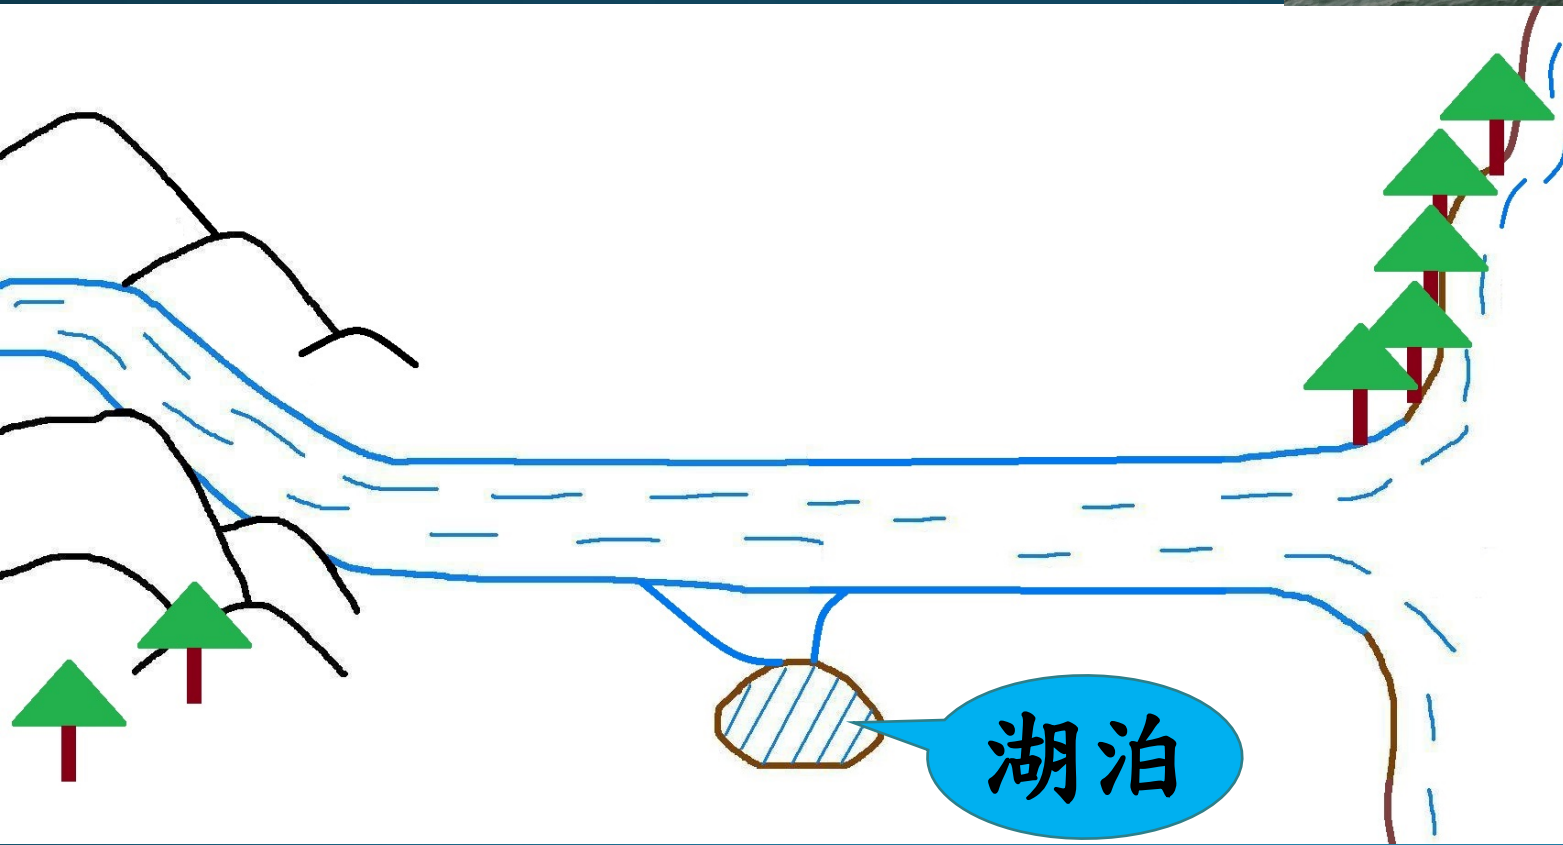
## ◆ 湖泊、水庫

- ✓ 棲地：自然或人工水體、水源、遊憩
- ✓ 水文：與下游類似、溶氧一般低於河川
- ✓ 生物：生物種類少、外來種多

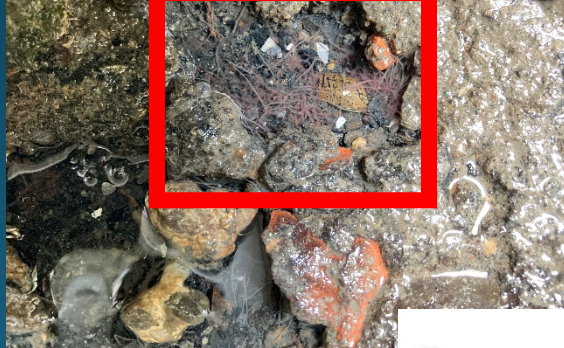
頭蚓(水生絲蚯蚓)

水生絲蚯蚓是最常見的劣化水質指標
